**REPÚBLICA DE CHILE
SEGUNDO TRIBUNAL AMBIENTAL**

El 15 de julio de 2022, la abogada señora Claudia Olavarría Romero, actuando en representación de la Ilustre Municipalidad de Algarrobo ("la reclamante" o "la Municipalidad"), interpuso, de conformidad con lo dispuesto por el artículo 17 N° 11 de la Ley N° 20.600, que Crea los Tribunales Ambientales ("Ley N° 20.600") en relación con el artículo 3° de la Ley N° 21.202, que Modifica diversos cuerpos legales con el objetivo de proteger los humedales urbanos ("Ley N° 21.202"), reclamación en contra de la Resolución Exenta N° 494, dictada por el Ministerio del Medio Ambiente ("el Ministerio" o "MMA") el 16 de mayo de 2022 ("Resolución Exenta N° 494/2022"), en virtud de la cual se rechazó la solicitud de reconocimiento del humedal urbano "Quebrada Grande y Dunas de Tunquén".

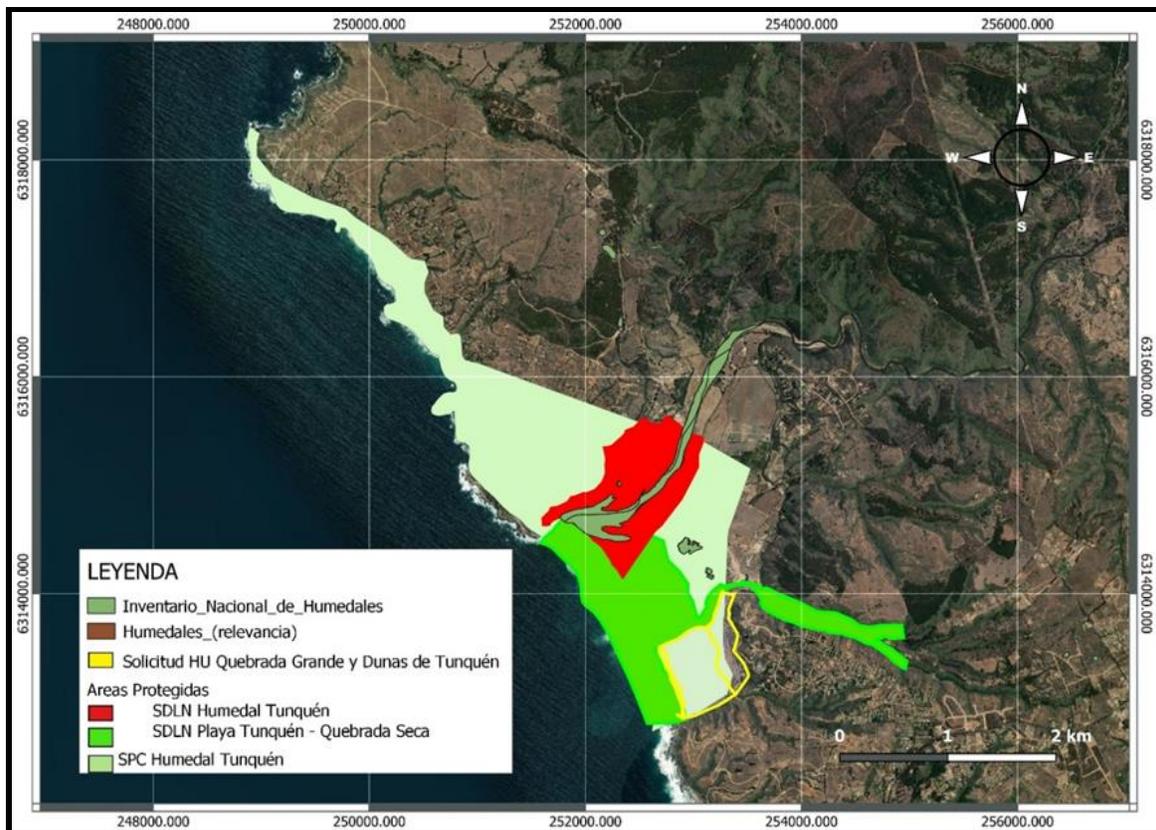
Figura N°1: Cartografía polígono solicitado como humedal urbano "Quebrada Grande y Dunas de Tunquén"

En la siguiente figura N°1 se puede apreciar el polígono, en amarillo, que fue solicitado para ser declarado humedal urbano por la Municipalidad de Algarrobo, así como aquellos asociados a áreas bajo protección oficial y otras relevantes ubicadas en el sector de Tunquén.

Fuente: Elaboración propia sobre información cartográfica del expediente sumado a imágenes satelitales Landsat 8, montado sobre QGIS. Sistema de Referencia de Coordenadas WGS 84 UTM 19 Sur (EPSG: 32719)

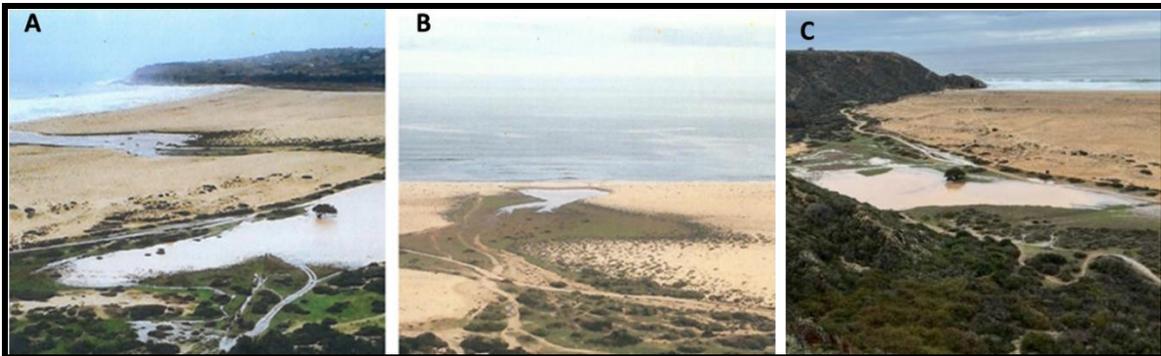
Figura N°2: Imágenes de episodios de inundación

Asimismo, se advierte que el municipio acompañó en su solicitud fotografías de episodios de inundación, como se puede apreciar en la siguiente figura N°2 en donde se observa: A) Sector inundado de la Laguna Seca y sector este; B) Sector inundado de la Laguna Seca y C) Inundación ocurrida en el mes de julio de 2022.

Fuente: Modificado, en el sentido de recortar las imágenes para facilitar su visualización, a partir de las fotografías acompañadas en los folios 70 y 72 del expediente administrativo y de la reclamación, a fojas 18 del expediente judicial.

Como se puede observar, pese a que la Municipalidad indicó en su solicitud que el humedal cuyo reconocimiento solicitaba era de carácter temporal, acompañando una fotografía que daba cuenta de la ocurrencia de un episodio de inundación, tal cuestión no fue analizada ni en la Ficha Técnica ni en la resolución reclamada.

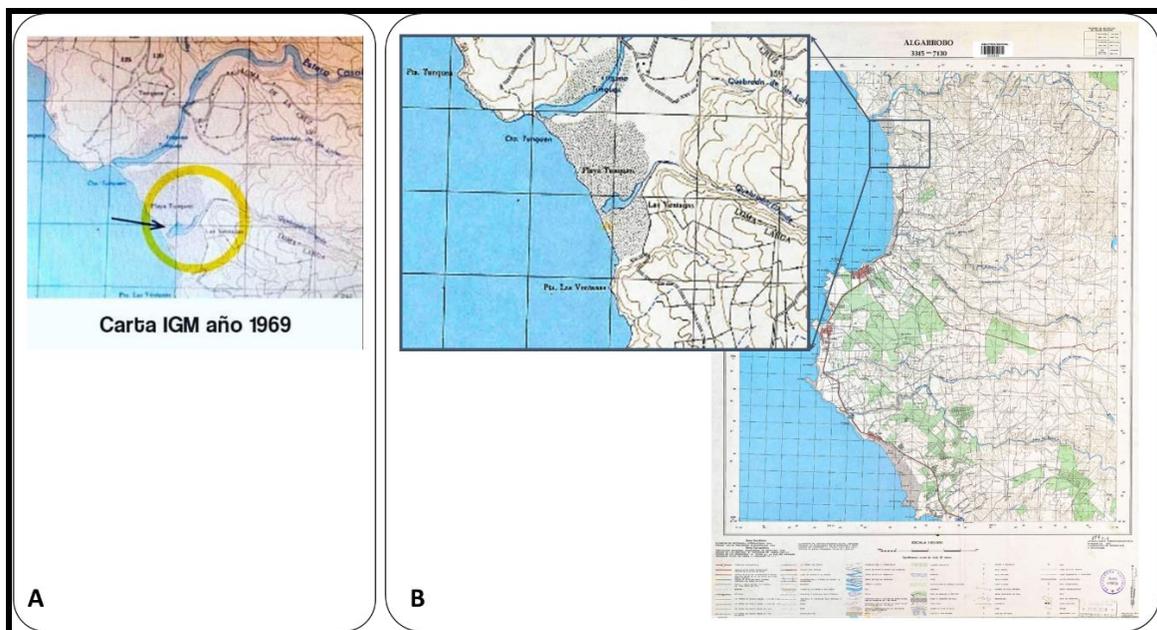
Figura N°3: Extracto carta Instituto Geográfico Militar de Chile, sector de Tunquén

Vigésimo. Que, finalmente, también consta a fojas 14 de autos un extracto de la Carta del Instituto Geográfico Militar de Chile de 1969 (A), en la que se aprecia la existencia de un cuerpo de agua en el sector de la Laguna Seca, imagen que resulta coincidente con el material cartográfico del Instituto Geográfico Militar disponible en la Biblioteca Nacional Digital (B), de libre acceso público, como se puede observar en la siguiente figura N°3.

Fuente: A) reclamación, a fojas 14 del expediente judicial y B) Instituto Geográfico Militar de Chile. 1969. Disponible en: <<http://www.bibliotecanacioaldigital.gob.cl/visor/BND:339346>>.

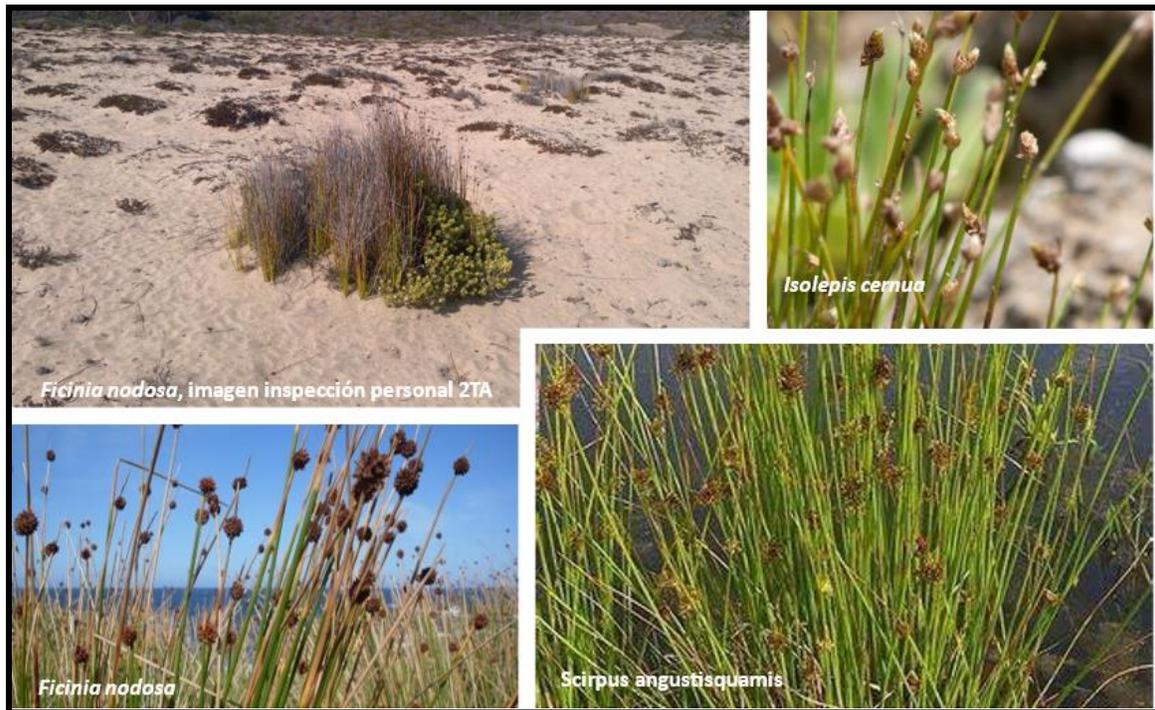
Figura N°4: Imágenes del género Ficinia, Isolepis o Scirpus (sinonimia taxonómica)

En la siguiente figura N°4, se visualizan las ciperáceas referidas, listadas en el Anexo 1 de la Guía de Humedales, incluyendo la *Ficinia nodosa*.

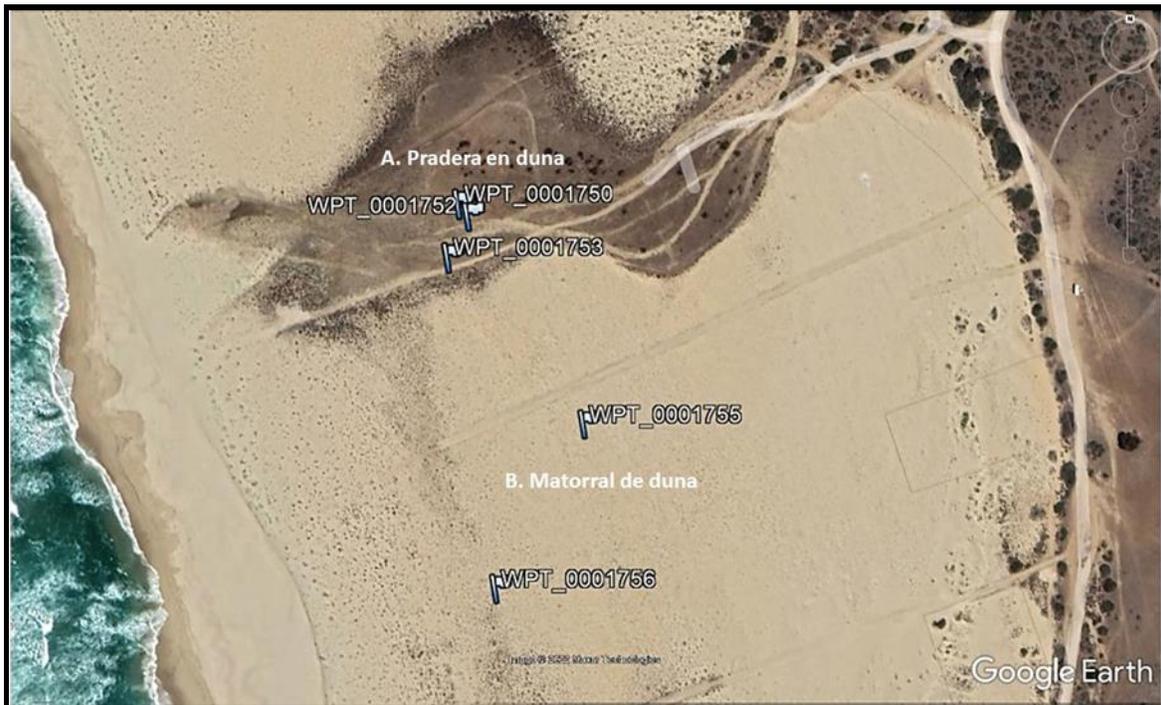
Figura N°5: Visión aérea de zonas identificadas asociadas a dunas

En la siguiente figura N°5, se puede apreciar la ubicación de ambos sectores.

Fuente: Elaboración propia, modificado a partir de figura 7 de la Ficha Técnica, a folio 185 del expediente administrativo.

Respecto de la pradera en duna, la Ficha Técnica detalla que en los puntos referidos como "WP 1750" y "WP 1752" se observa una pradera sobre un suelo de duna semi estabilizada, y en la que dominan especies herbáceas anuales como *Cladanthus mixtus* y perennes como *Ambrosia chamissonis*, ambas introducidas y psamófilas, es decir, plantas adaptadas a vivir exclusivamente en hábitat de dunas, concluyendo que dichas especies vegetales no son representativas de humedal de acuerdo con el listado de flora, de acuerdo con lo señalado en la Guía de Humedales.

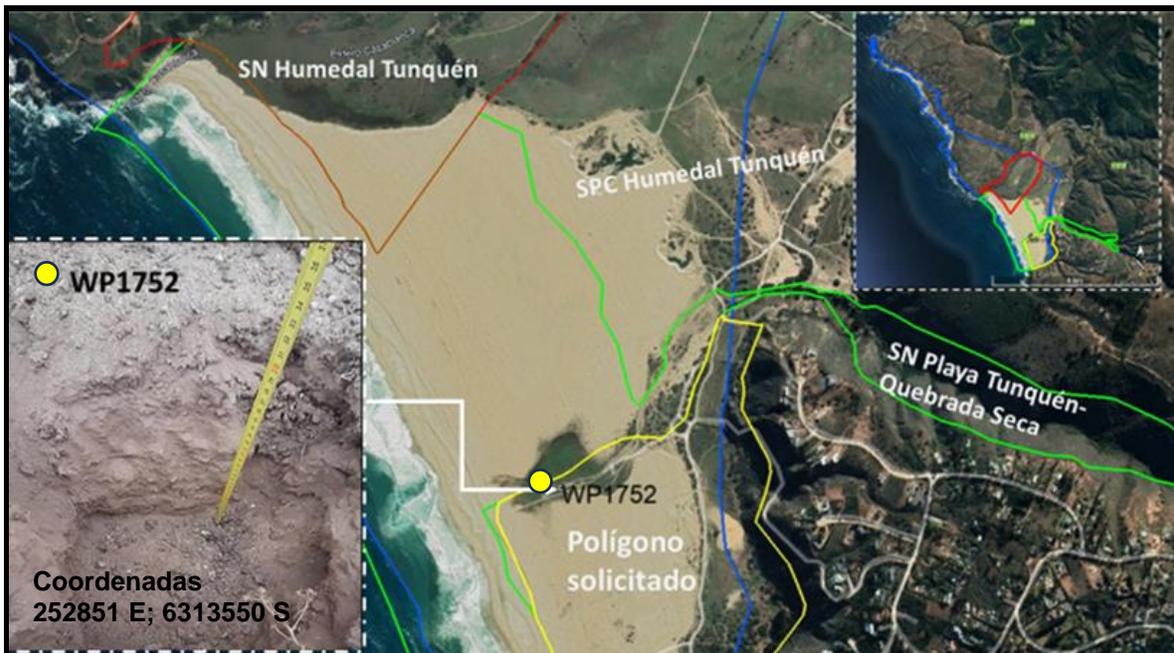
Figura N°6: Calicata WP 1752 de verificación de presencia de humedal mediante el criterio de suelo hídrico

centímetros aproximadamente de profundidad, como se aprecia en la siguiente figura N°6.

Fuente: Elaboración propia modificado a partir de Ficha Técnica, a folio 189 del expediente administrativo. Sistema de Referencia de Coordenadas UTM WGS84 Zona 19 Sur (EPSG: 32719).

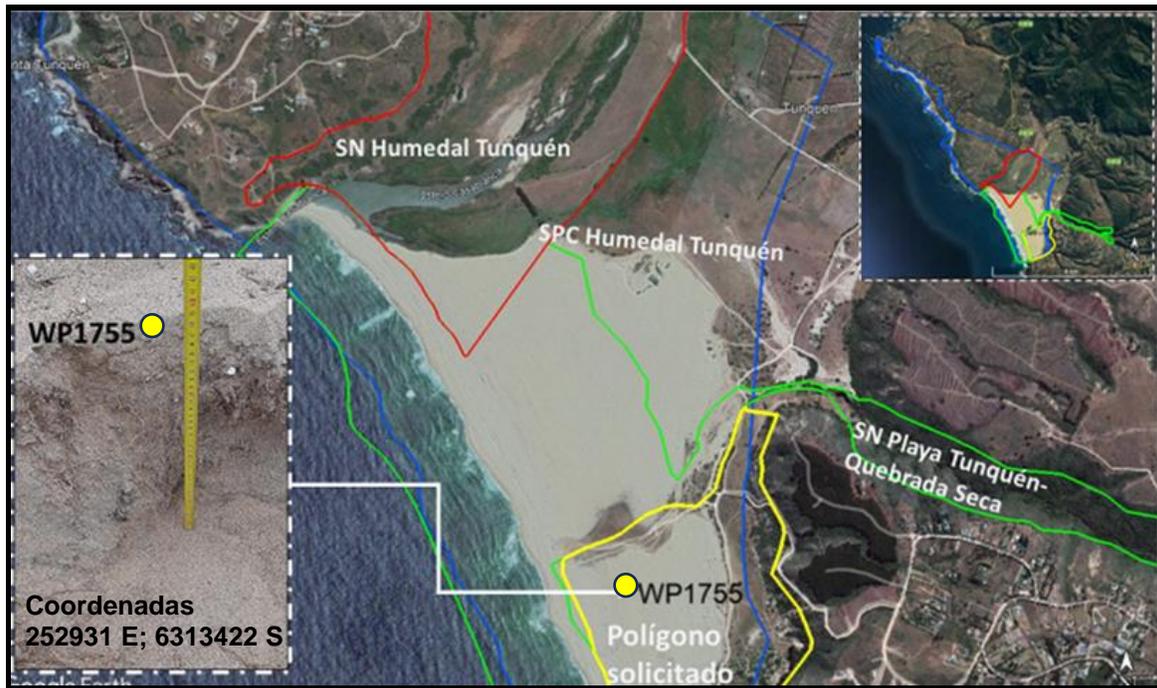
Figura N°7: Calicata WP 1755 de verificación de presencia de humedal mediante el criterio de suelo hídrico

Fuente: Elaboración propia modificado a partir de Ficha Técnica, folio 191 del expediente administrativo. Sistema de Referencia de Coordenadas UTM WGS84 Zona 19 Sur (EPSG: 32719).

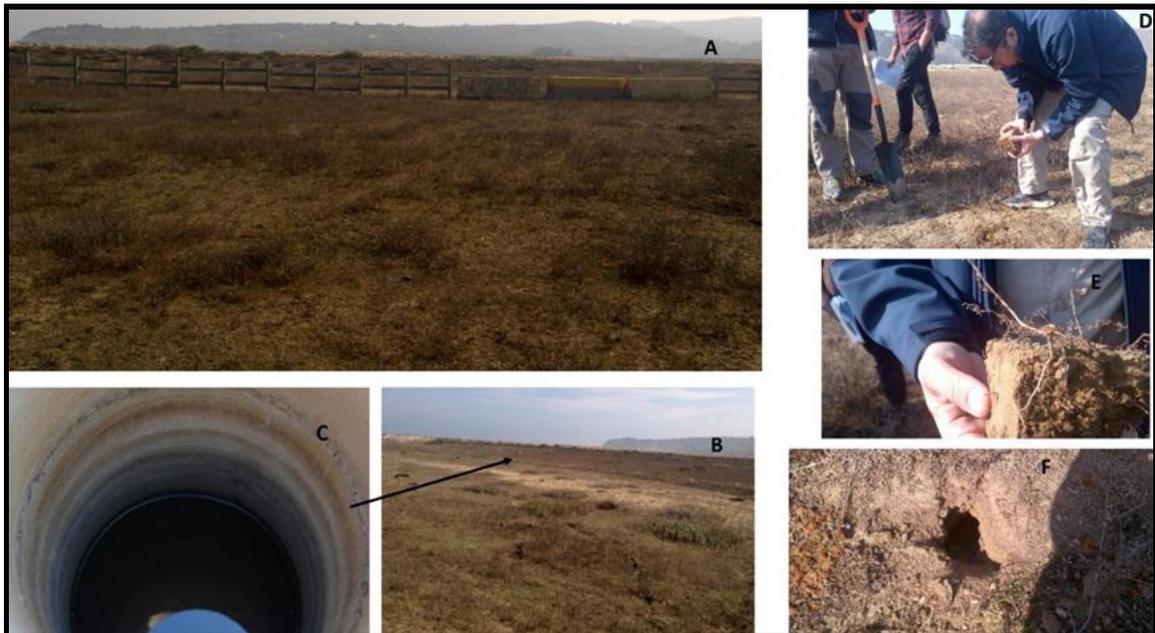
Figura N°8: Imágenes de constatación de terreno del Tribunal en sector de Laguna Seca

encuentra cubierto con vegetación tipo matorral y herbazal de baja altura, tratándose de una pradera cuyo suelo presenta una composición limo-arcillosa. Asimismo, esta judicatura pudo observar la presencia de grietas superficiales en el suelo. Lo anterior se puede observar en la figura siguiente donde se distingue: A. Cerco divisoria Laguna Seca sector norte polígono solicitado declaratoria humedal urbano; B y C. Al fondo ubicación pozo nivel freático y marca de agua en pozo, respectivamente; D y E. Muestra de suelo limo-arcilloso con raicillas; y, F. Cururera.

Fuente: Acta de inspección personal, a fojas 349 del expediente judicial.

Además, consta en el acta referida que durante la diligencia se consultó acerca de la profundidad de las calicatas que se realizaron en el lugar, respecto de lo cual la señora Lorena Flores Toro, profesional de la SEREMI del Medio Ambiente de Valparaíso, explicó que ésta fue de 40 centímetros.

Sin embargo, tales aseveraciones resultan contrarias con lo observado por el Tribunal durante la inspección personal, como se estableció en el razonamiento anterior, pues en el sector de la Laguna Seca se pudo apreciar que el suelo es de tipo limo-arcilloso, con grietas superficiales y presencia de raicillas.
