**REPÚBLICA DE CHILE
SEGUNDO TRIBUNAL AMBIENTAL**

Santiago, dieciséis de diciembre de dos mil veinticuatro.

La demandante refiere que el Humedal Bucalemu-Cabeceras ('Humedal Bucalemu'), ubicado en la comuna de Paredones, Región de O'Higgins, lugar de gran valor ambiental, fue declarado humedal urbano, de oficio, por el Ministerio del Medio Ambiente mediante la Resolución Exenta N° 982, de 8 de septiembre de 2021 ('Resolución Exenta N° 982/2021') (Figura N° 1). Señala que la declaratoria fue efectuada por tratarse de un ecosistema que presenta altos niveles de amenaza por la presión urbana y de actividades agrícolas, así como por la disminución de caudal de la cuenca aportante y de la pluviometría, lo que ha generado una acelerada eutrofización del ecosistema, ocasionando la presencia de afloramientos algales y muerte ocasional de especies de fauna. Refiere que la aludida resolución hizo presente que el humedal era un ecosistema que constituía hábitat de especies amenazadas y, además, que se trataba de un

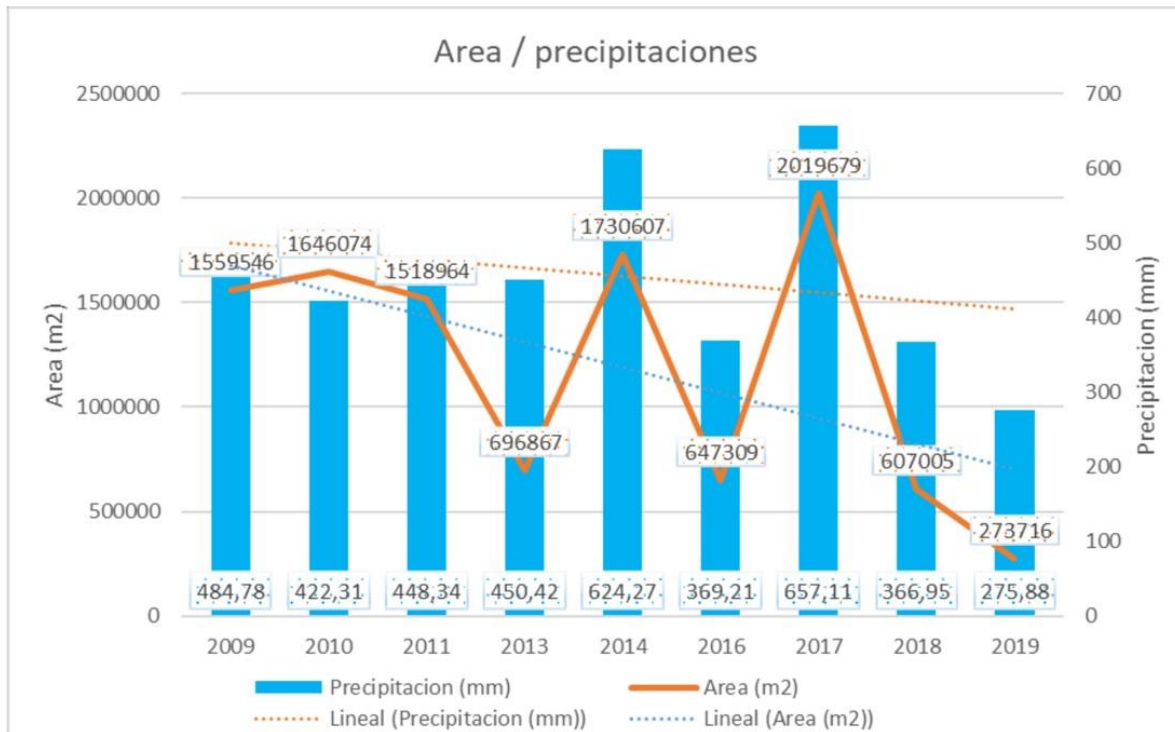
alcanzará el humedal?": A continuación, refiere que para responder estas preguntas se superpusieron datos de precipitación con los datos cuantificados del área de humedal durante los meses de invierno, dando como resultado el siguiente gráfico combinado:

Figura N° 4. Relación entre el área del humedal y las precipitaciones anuales registradas

Vigésimo. El informe señala que se advierte una gran relación entre el humedal y las precipitaciones, ya que el área del humedal fluctúa en función de las precipitaciones caídas durante el año, lo que se evidenció especialmente en los años 2014, 2016 y 2017, en los cuales el área del humedal se vio fuertemente influenciada por la precipitación caída, siendo mayor en los años con más precipitaciones y menor en los años en que estas son bajas. Indica que ello confirma la gran fragilidad de estos ecosistemas, que figuran entre los sistemas naturales más vulnerables al cambio climático debido a su escasa capacidad de adaptación, resultando daños irreparables, en el contexto de megasequía que afecta al país desde 2010.

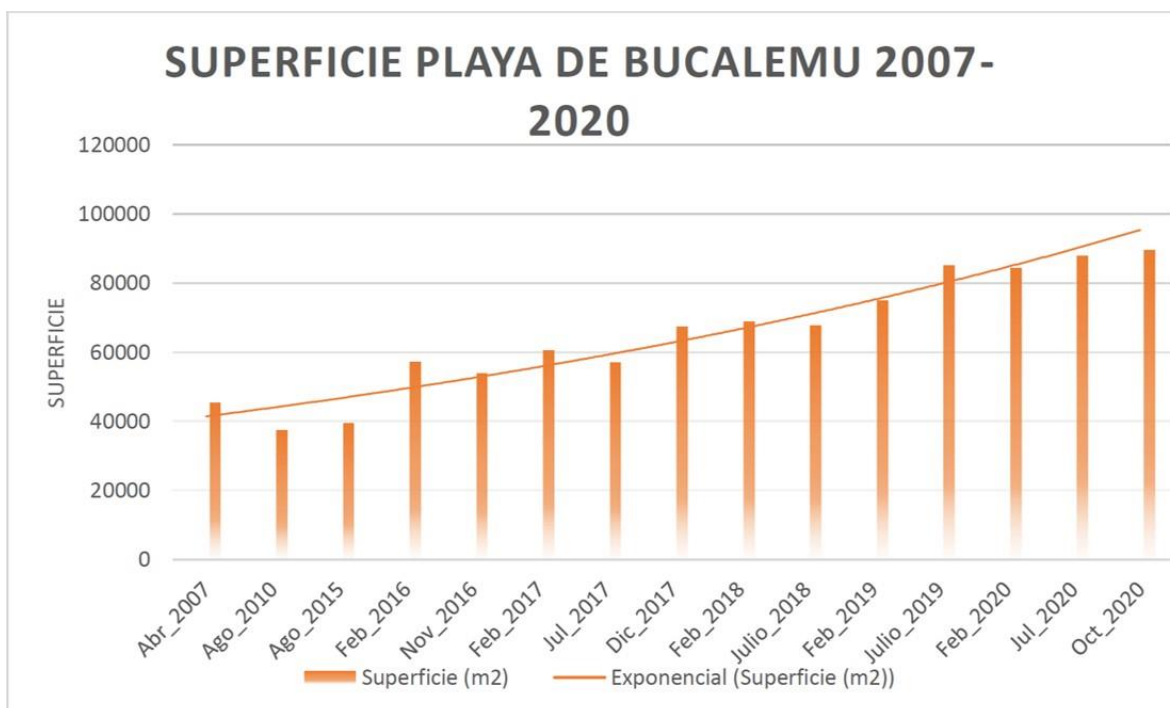
Vigésimo tercero. El documento señala que lo anterior se ha traducido en el avance de la línea de costa en 165,7 metros mar adentro y un aumento de la superficie de playa del orden de 12.163 m² por año, acumulando 50.110 m² de material arenoso nuevo. Afirma que, se generó una interrupción de la conexión natural entre el agua del océano y el humedal, existente en los días y noches de pleamar, que aporta e intercambia sedimentos y nutrientes varios al ecosistema, así como aguas nuevas ricas en oxígeno. Agrega que esta interrupción de dinámicas naturales paulatinamente fue degradando el ambiente del humedal, generando una eutrofización de sus aguas producto de su bajo recambio y la acumulación excesiva de nutrientes en el humedal, dando paso a la proliferación excesiva de algas y microorganismos varios, proceso que también se ha acelerado por el bajo aporte de aguas al humedal, producto de las bajas precipitaciones anuales de los últimos años.

Figura N° 6. Evolución de la superficie de la playa de Bucalemu.

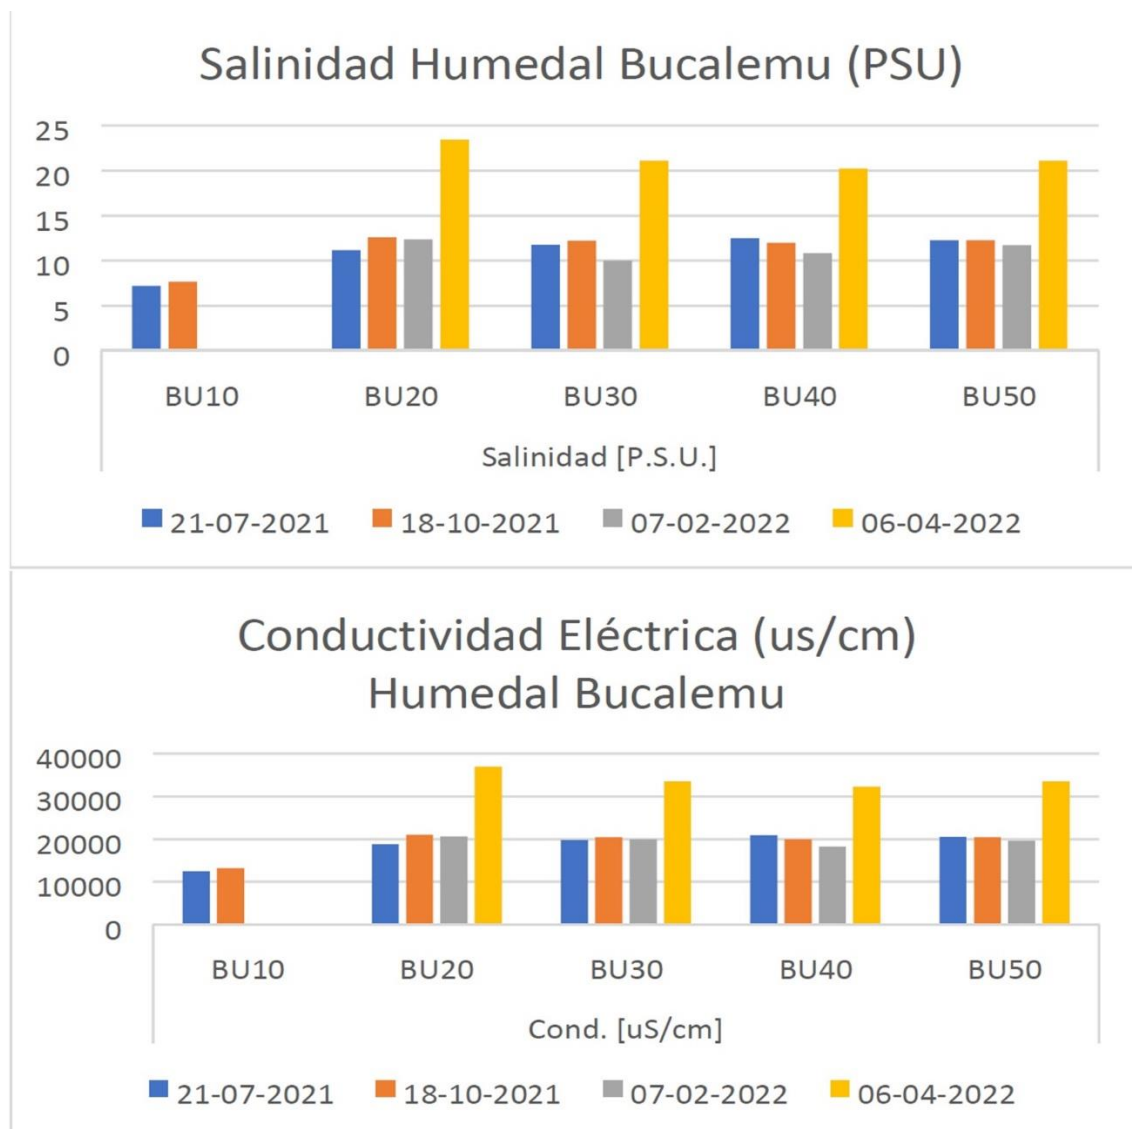
Bucalemu” de la SEREMI de Medio Ambiente de la Región de O’Higgins, de junio de 2022, acompañada a fojas 197, se consigna que con posterioridad a la declaración de humedal urbano, dicho servicio incluyó a Bucalemu en un programa de monitoreo básico de calidad de aguas considerando variables que permitieran definir el estado natural del ecosistema acuático, entre ellas, salinidad y conductividad eléctrica, aportando información respecto de la influencia marina en la laguna.

Figura N° 7. Salinidad (PSU) y conductividad eléctrica (µS/cm) en cinco sitios de monitoreo al interior del HU Bucalemu

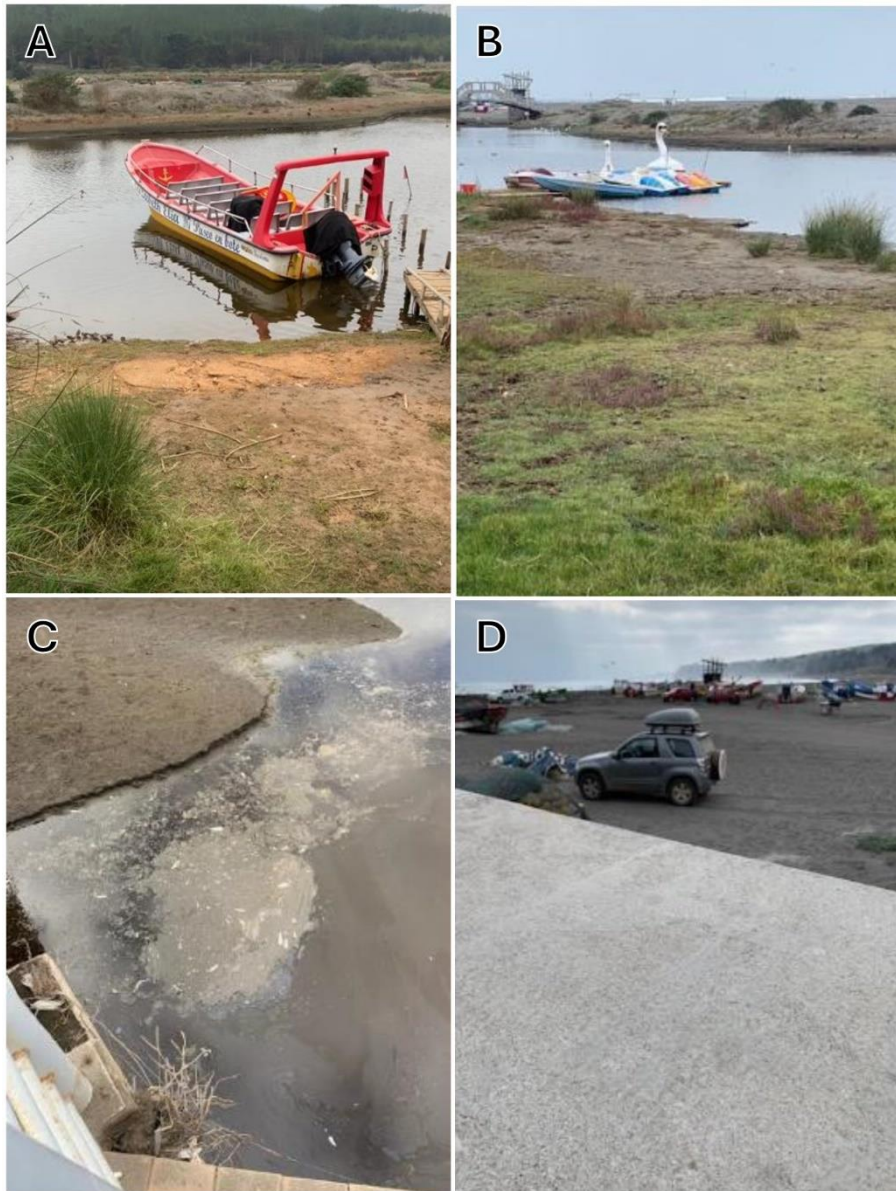
Figura N° 8. Afectación antrópica del Humedal Bucalemu

Fuente: Elaboración propia del Tribunal a partir de imágenes de "Minuta Técnica Sección Ambiental-División de Proyectos DOP" de la DOP, del MOP, acompañada a fojas 197. A) y B) Usos habituales de la laguna costera asociados a turismo; C) Impactos antrópicos asociados a contaminación por residuos domiciliarios y alcantarillado no regularizado y D) Uso de los terrenos de playa como estacionamiento.

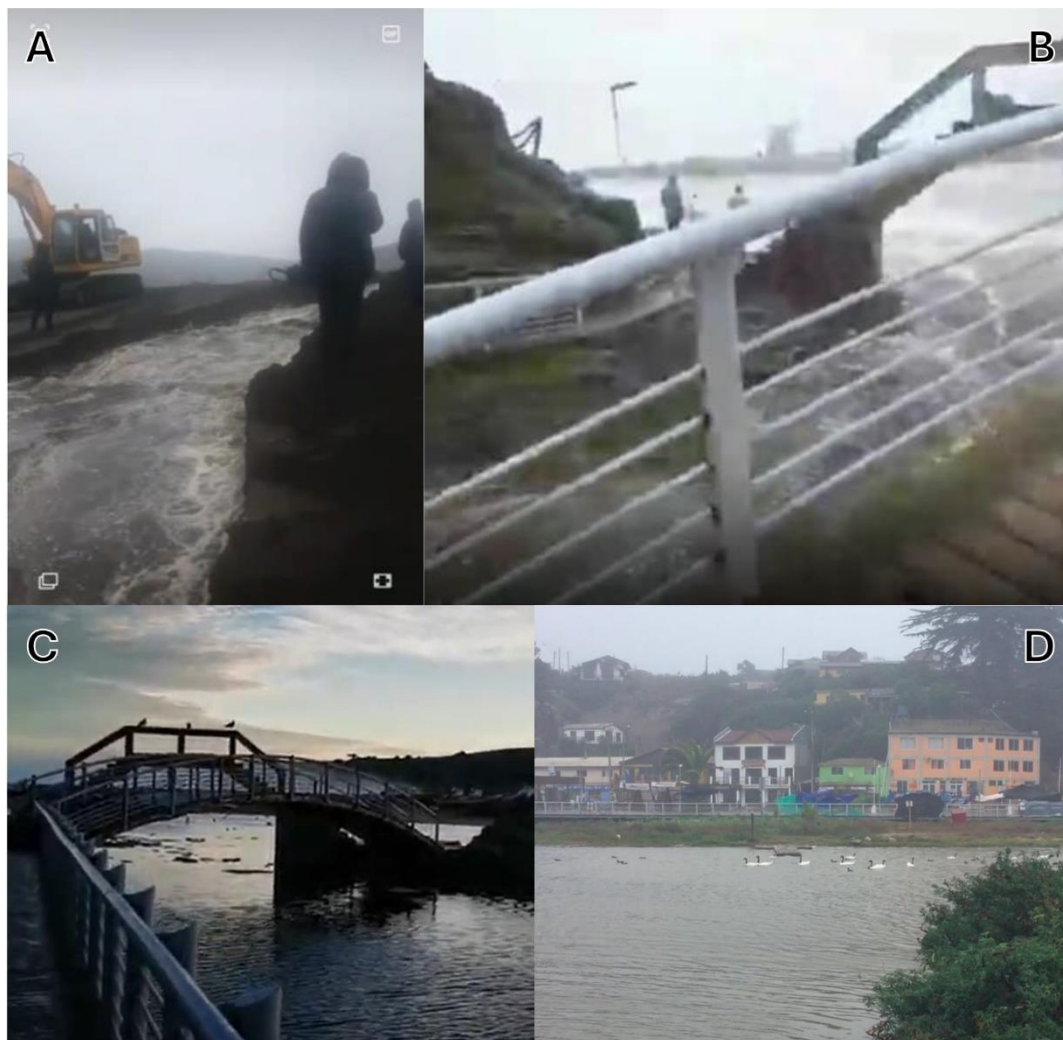
Figura N° 9. Apertura de la barra debido a marejadas de junio de 2021 y presencia de avifauna durante el mismo período

Fuente: Elaboración propia del Tribunal a partir de imágenes de "Minuta Técnica Sección Ambiental-División de Proyectos DOP" de la DOP, del MOP, acompañada a fojas 197. A) Apertura mecanizada de la barra, por parte de la Municipalidad de Paredones, a petición de la comunidad, sin fecha; B) Imagen obtenida durante las marejadas de 9 de junio de 2021, en la que se observa la apertura de la barra debido a las marejadas; C) Imagen de 14 de junio de 2021 en que se observa la conexión entre la laguna y el mar posterior a las marejadas; D) Avifauna en la zona de la laguna fotografía del 7 de junio de 2021.

esporádica, desde la década de los sesenta a la fecha. Indica que el humedal presenta en la actualidad gran cantidad de avifauna, tanto juvenil como adulta, constituyendo claros indicadores de zona de crianza y alimentación, por lo que no se puede comprobar *a priori* alguna afectación (Figura N° 9).

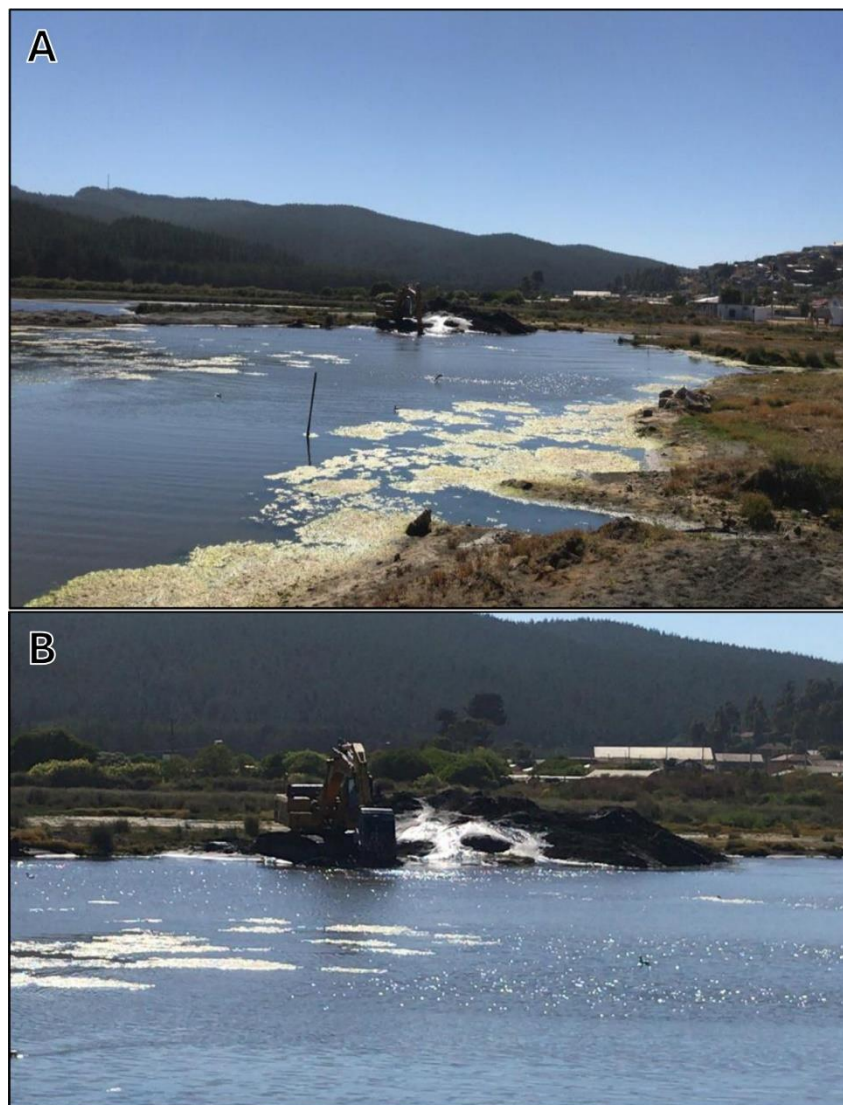
Cuadragésimo tercero. Asimismo, el informe señala que en las visitas realizadas se constataron diversas situaciones que afectan directamente a la laguna, a saber: i) septiembre de 2017: labores de dragado al interior del humedal -para dar calado a la laguna, a fin de acoger paseos en botes, kayak y similares-, extrayendo material desde el fondo y generando perturbación en el ecosistema (Figura N° 13), a través de la proliferación en la suspensión de sedimentos y nutrientes en el cuerpo de agua, aumentando potencialmente los niveles tróficos.

Figura N° 13. Intervención antrópica de la Laguna de Bucalemu por labores de dragado

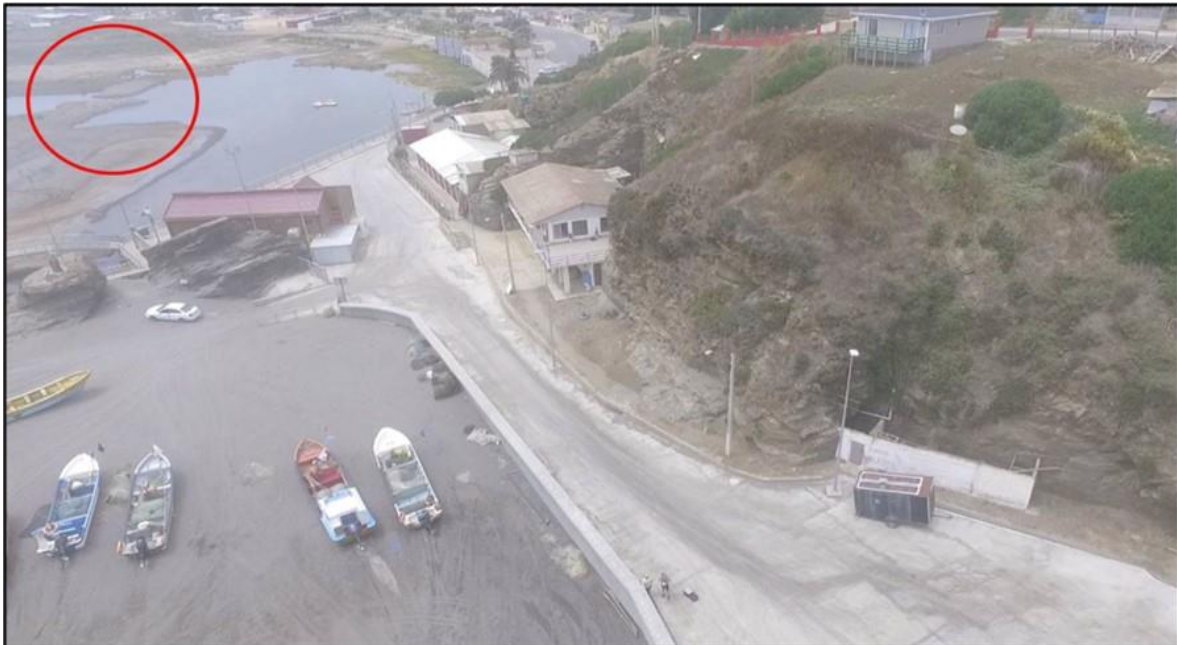
Cuadragésimo cuarto. El documento refiere, también, que el 29 de noviembre de 2018 se constató en el sector una intervención de la laguna a través de una especie de acceso para maquinaria (Figura N° 14), lo cual pudo haber restringido el flujo de agua y promovido el estancamiento y el aumento de niveles tróficos.

Figura N° 14. Intervención antrópica de la Laguna de Bucalemu por construcción de terraplén de acceso para maquinaria

Fuente: Informe evacuado por el director de Obras Portuarias de las Regiones de Valparaíso y O'Higgins, en autos sobre recurso de protección, acompañado a fojas 197. Construcción de terraplén de acceso para maquinaria que podría restringir el flujo de agua y producir zonas de estancamiento.

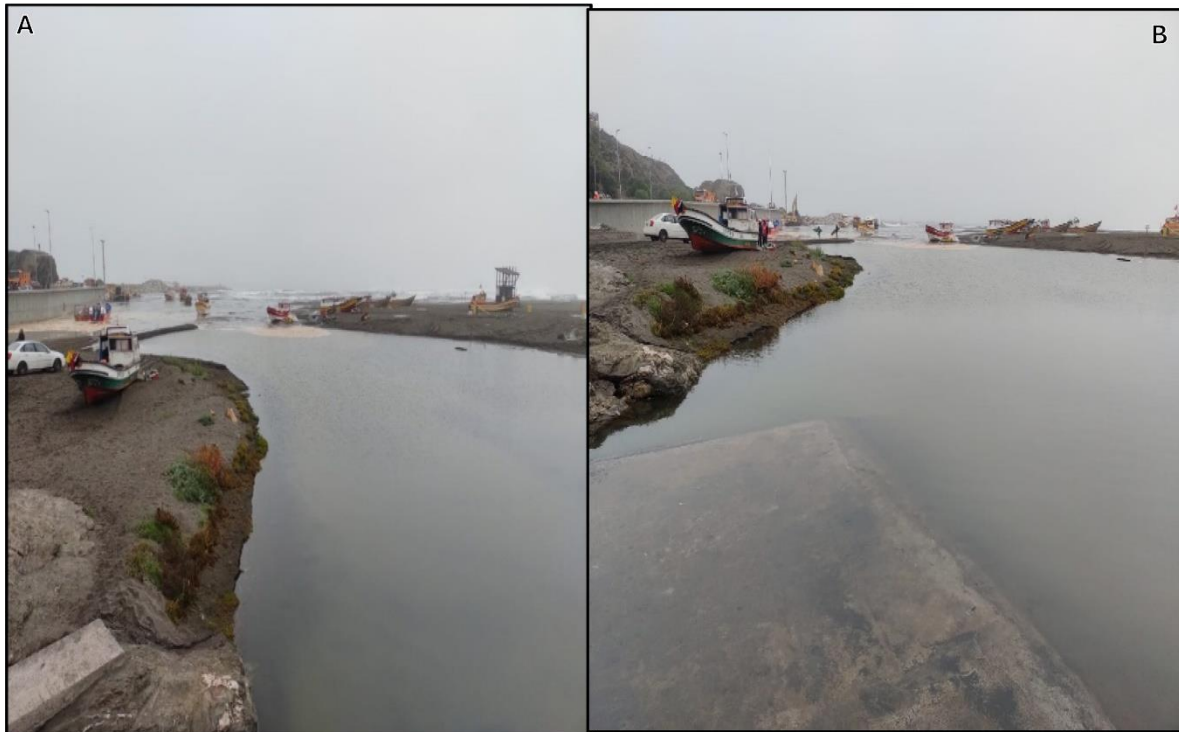
Cuadragésimo séptimo. Además, el informe señala que la barra arenosa de la laguna Bucalemu se abre de manera natural, solo en casos excepcionales, y que uno de esos eventos acaeció el 27 de abril de 2021, cuando el mar se conectó con la laguna en un evento de superluna que generó un aumento importante de las mareas (Figura N° 17).

Figura N° 17. Conexión del mar con la Laguna de Bucalemu durante un evento de "superluna".

Fuente: Informe evacuado por el director de Obras Portuarias de las Regiones de Valparaíso y O'Higgins, en autos sobre recurso de protección, acompañado a fojas 197. A) y B) Imágenes tomadas el 27 de abril de 2021 durante un evento astronómico de "superluna" en que se producen mareas anormalmente altas.

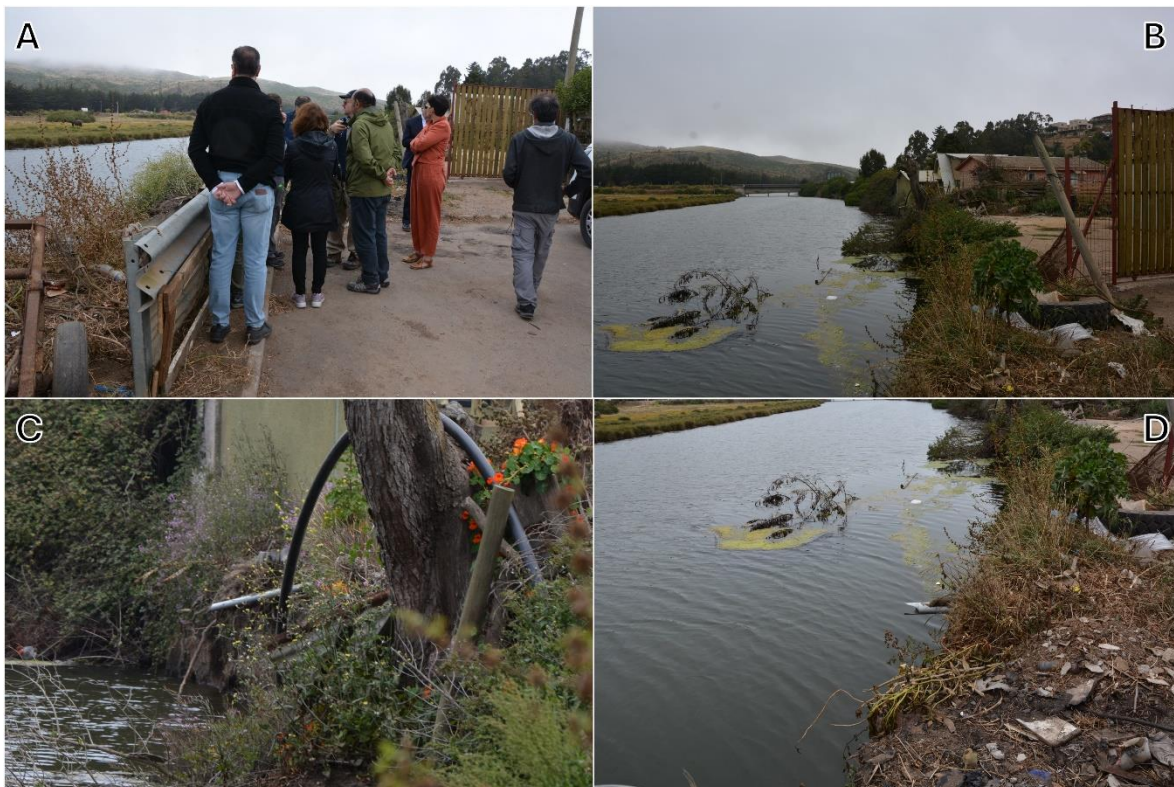
Quincuagésimo. Por su parte, el acta de inspección personal del Tribunal, que rola a fojas 465 y siguientes, señala que se constató que en el punto 6 del recorrido -correspondiente a un punto de observación en las orillas del estero, en el límite este de calle sin nombre- se observaron tubos de descarga desde el sector residencial al estero (fojas 476) y microbasurales en las orillas del estero (fojas 477) (Figura N° 18). Asimismo, se consigna que no se constataron olores (fojas 477).

Figura N° 18. Impactos antrópicos al estero Paredones observados durante la Inspección Personal del Tribunal

Fuente: Acta de Inspección Personal del Tribunal. Intervenciones antrópicas al Estero Paredones, observados en el sector urbano durante la visita inspectiva. A) Punto de observación al límite este de calle sin nombre al norte de Avenida Celedonio Pastene; B) Presencia de basura y desechos en las márgenes del estero; C y D) Descargas ilegales de aguas servidas de viviendas aledañas al estero, fojas 476 y 477, expediente judicial.
